大規模スポーツ施設建設設計画に伴う三宅浄水場系水源影響調査業務委託

報 告 書 概 要 版

株式会社 キンキ地質センター

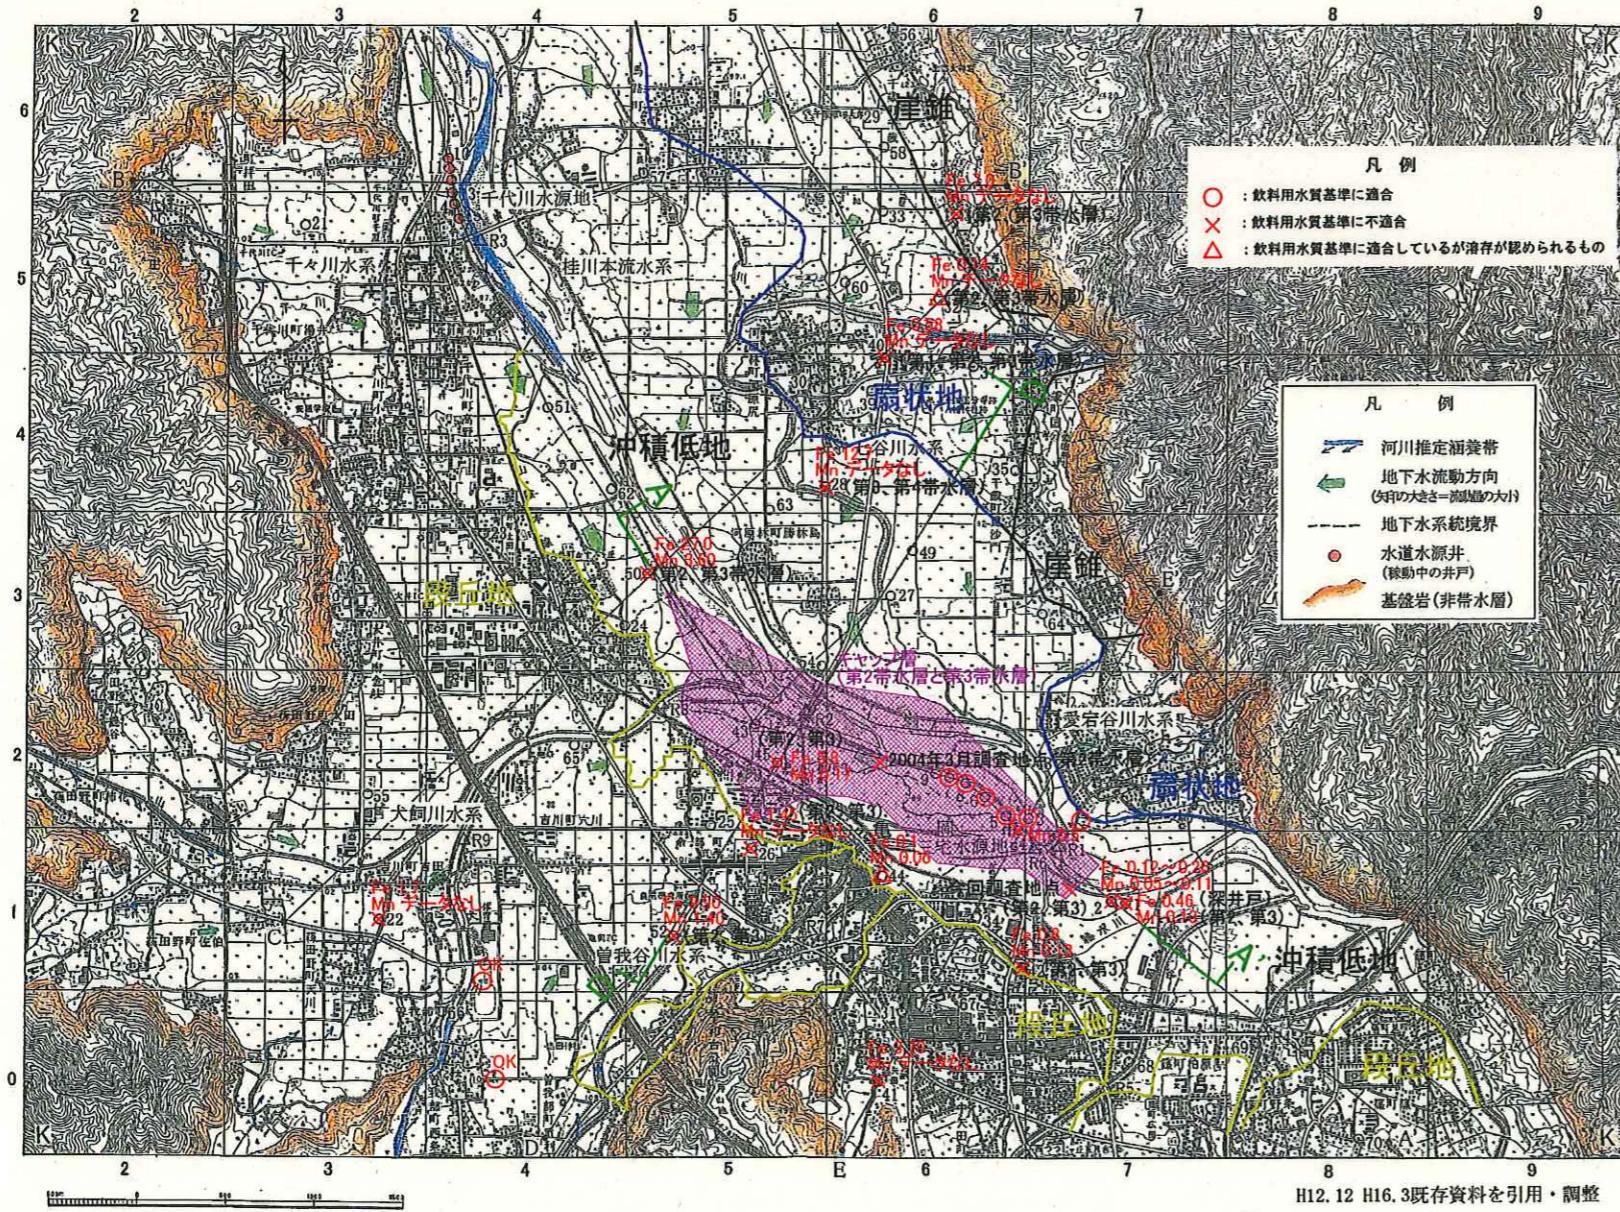
桂川右岸側の第2帶水層の水質は、桂川に沿った第5水源～第7水源までが良く、それ以外の上流側、下流側や西方の亀岡市街地付近は悪い。また、水源井戸の東方の保津町集落付近の水質は比較的良い傾向である。のことから、三宅浄水場系水源井戸で取水している地下水は、調査地東方～北方から流下してくる愛宕谷川水系や七谷川水系の影響を強く受けていると考えられている。

- 図3.1 水質分布図
- 図3.2 水理地質断面図（A-A'断面）
- 図3.3 水理地質断面図（D-D'断面）

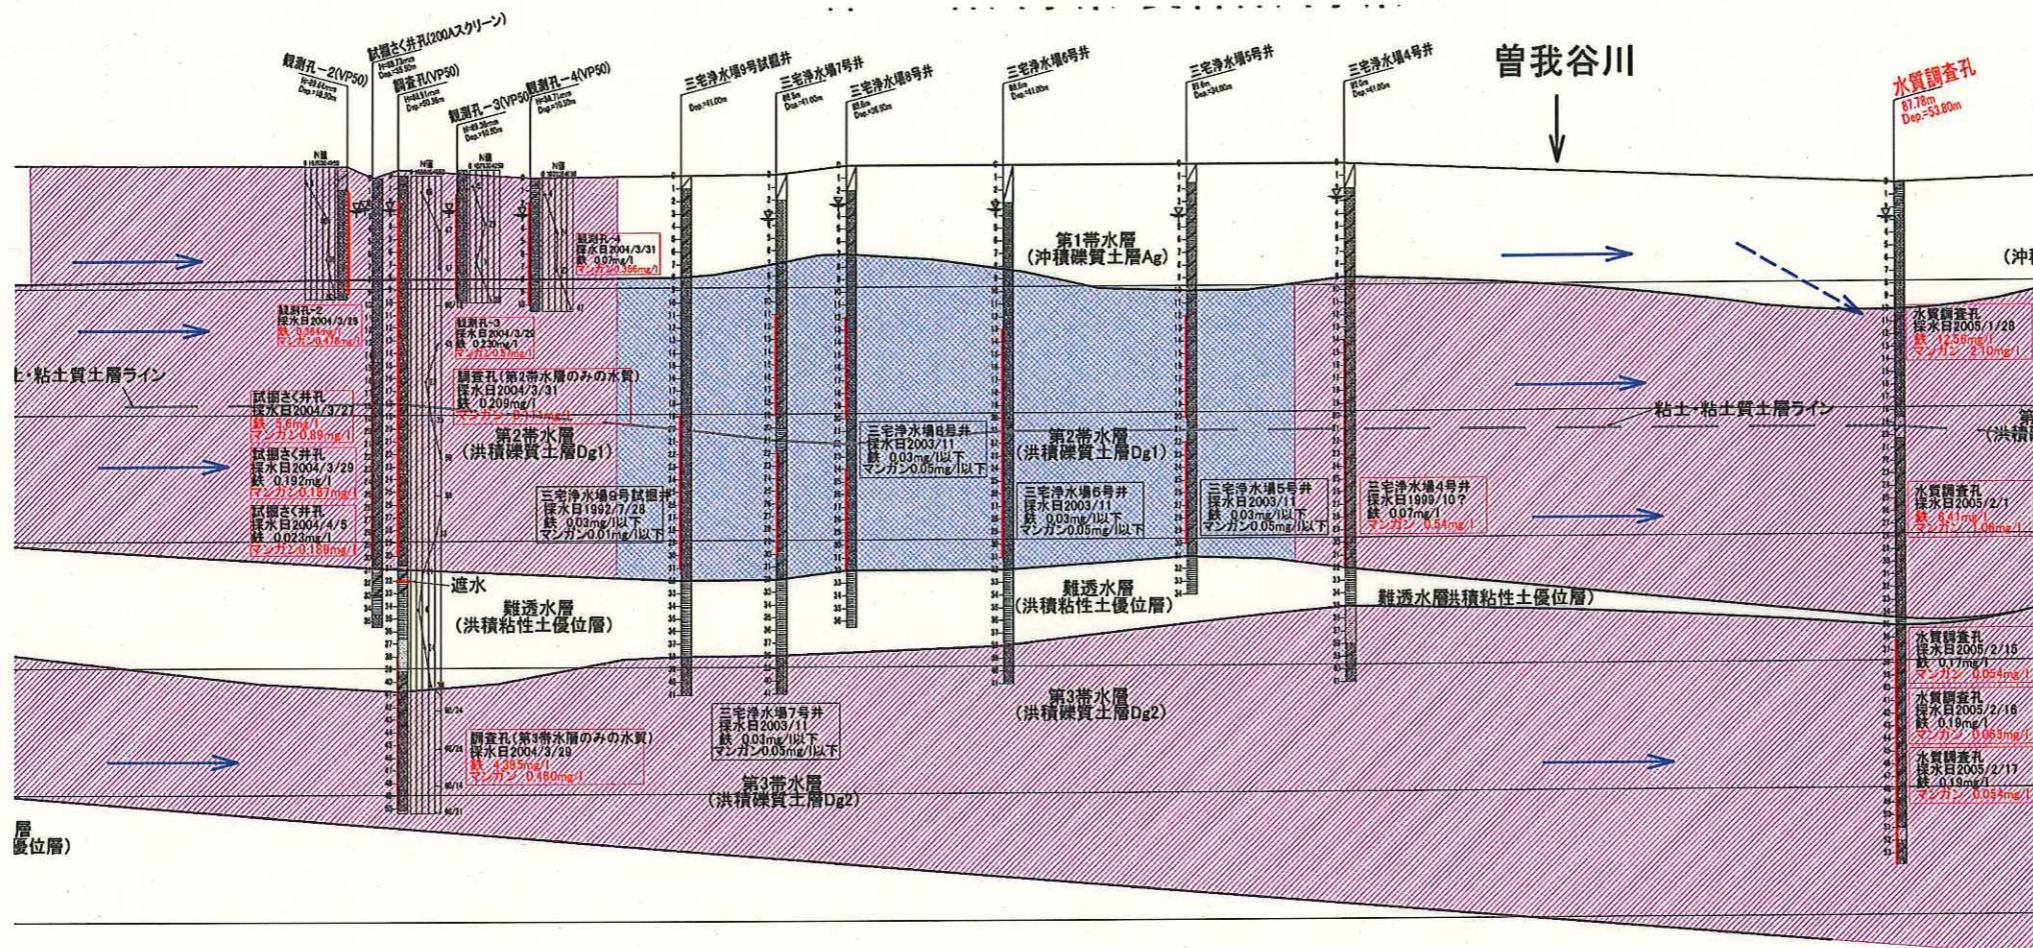
図 3.2 水理地質断面図 (A-A' 断面)

調査地周辺の水理地質状況としては、上位より、第1帶水層、第2帶水層、第3帶水層が分布している。この内、三宅浄水場系水源井戸が取水対象としているのは第2帶水層である。

第2帶水層は、深度10~30mに分布している。第2帶水層は、深度20m前後に不連続な遮水層を薄く挟在しており、この層を境界として上部と下部に分けられる。

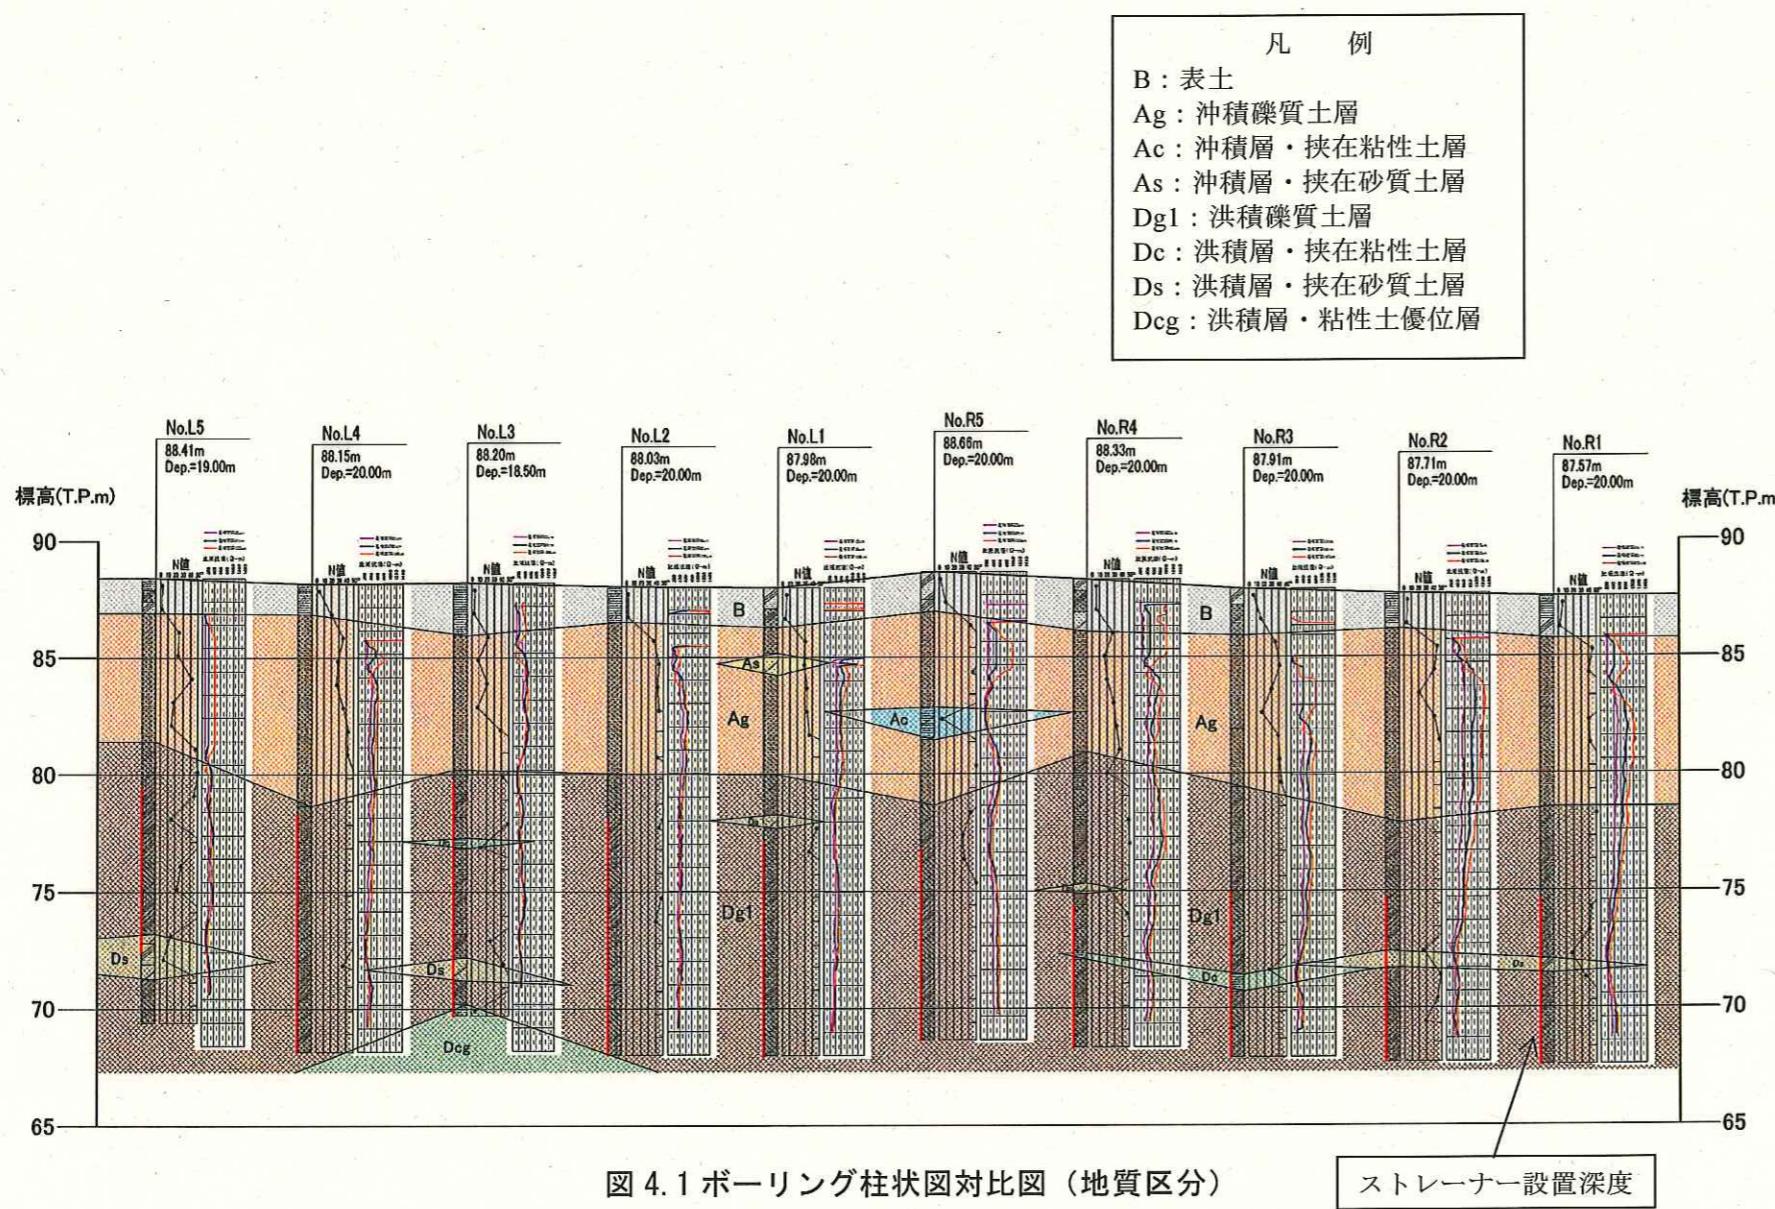
地層の分布状況を把握するために、「図4.1 ボーリング柱状図対比図（地質区分）」を作成した。各土層の特長は、各種試験結果も含めて「表4.1 調査地における地盤構成」に整理した。

調査地の地層は、調査深度の GL-20m（標高 68m 付近）までは、礫質土が優位に分布している。表層の GL-2m までは、後背湿地性の粘性土が優位に分布しており、耕作土、堤体盛土を含めて「表土」に区分している。

沖積礫質土層（Ag1）、洪積礫質土層（Dg1）とも、礫質土層が優位に分布しており、所々に薄層の粘性土層、砂質土層を不規則に挟在している。

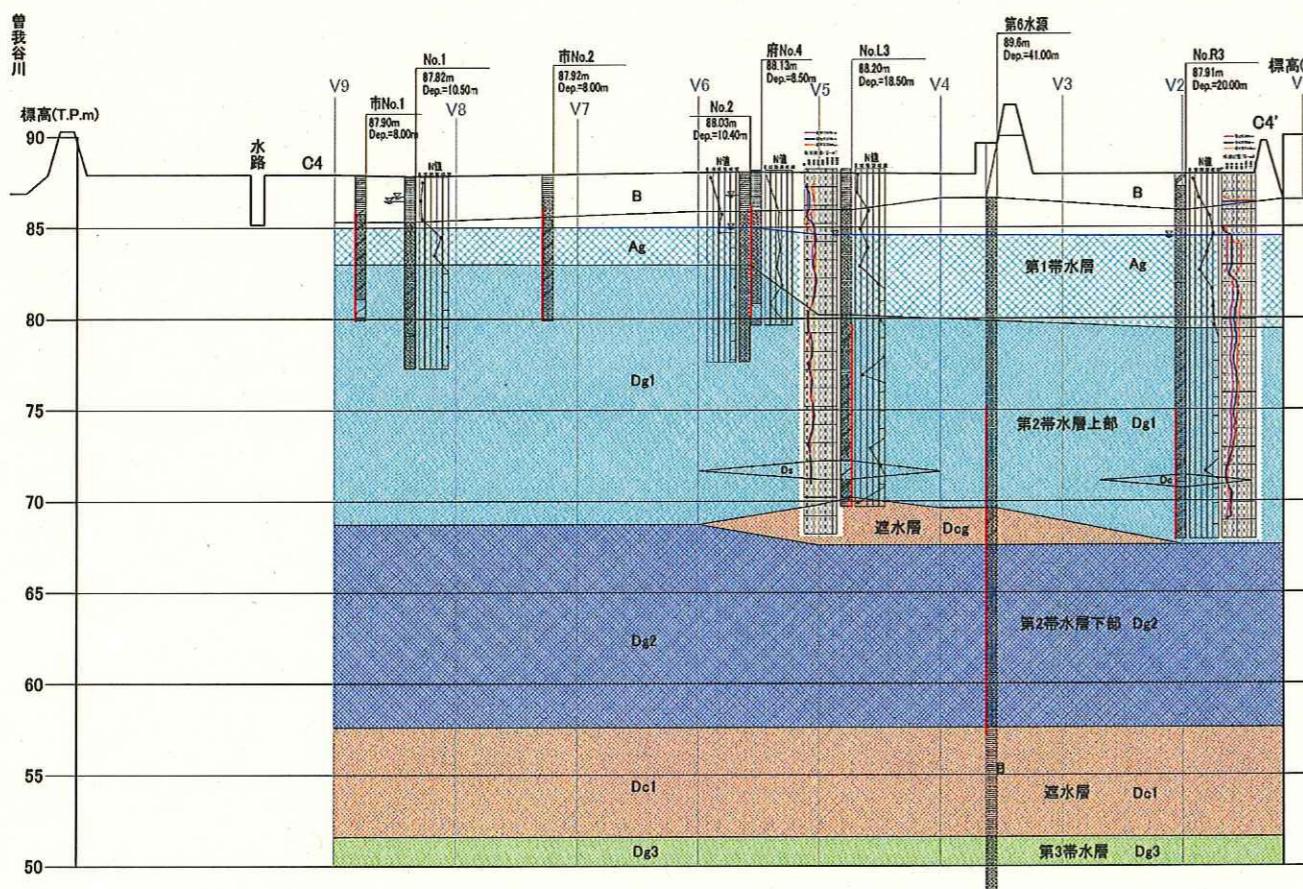
図 4.4 水理地質断面図図 (C4 測線)

帶水層の分布状況を整理するため、「図 4.2 測線配置図」に示した V2～V8 測線、C2～C6 測線の合計 13 測線について、水理地質断面図を作成した。ここでは、V4 測線、C4 測線の断面図を示す。また、第 1 帯水層と第 2 帯水層上部層との層界深度を平面的に把握するため、「図 4.5 第 2 帯水層出現深度等高線図」を作成した。

- ・第 1 帯水層と第 2 帯水層の境界深度は場所によって凹凸があり、建設予定地区南半分が最も高く（標高 82.9m）、北方へ伸びる尾根地形と考えられる。
- ・第 1 帯水層と第 2 帯水層上部層の境界には、地下水の流動を阻害するような難透水層は存在しない。
- ・第 2 帯水層上部層と第 2 帯水層下部層の境界には、一部で難透水層の分布が認められたが、不連続である。既往資料を参考にすると、難透水層の連続性は悪いと考えられる。
- ・第 2 帯水層上部層の中で、桂川に近い No.R1～No.R4 地点は、他の地点に比べ透水性が高い傾向にある。

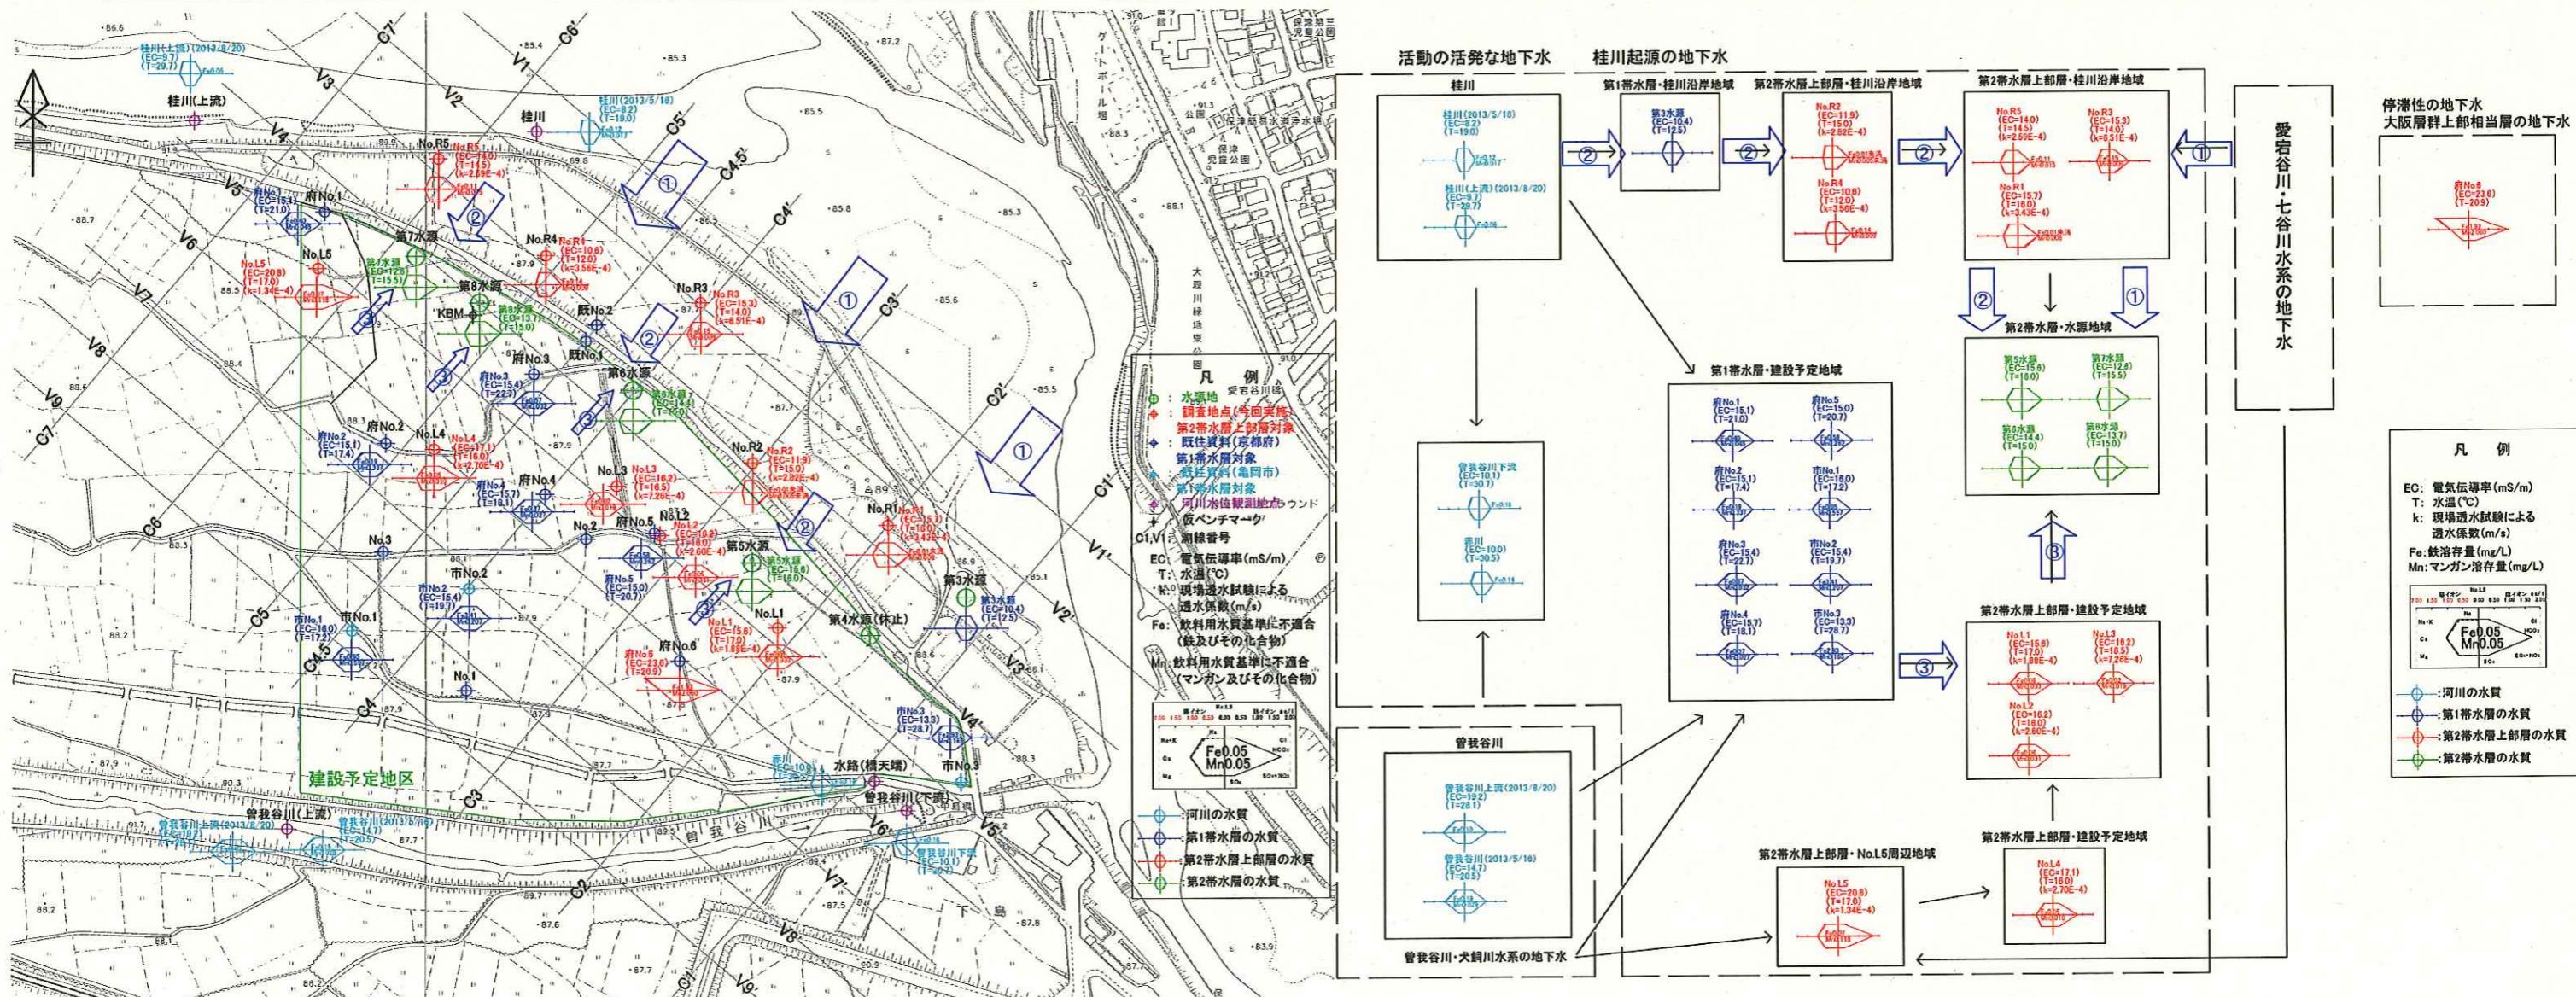
水質試験の結果から作成されるヘキサダイヤグラムの形状から、地下水の流動状況を推定する。河川、第1帶水層、第2帶水層上部層、第2帶水層ごとに区分した水質分布平面図を図5.1に、流動状況の結果を図5.2に示す。

「図5.2 地下水流動状況図」から、水質区分は大きく、「活動の活発な地下水」「停滞性の地下水」に分けられる。

「活動の活発な地下水」は、「桂川起源の地下水」が調査地周辺では主体であり、「曾我谷川・犬飼川水系の地下水」や「愛宕谷川・七谷川水系の地下水」が流入し混在していると考えられる。水源井戸が取水している地下水の流動経路は、以下の3系統が考えられる。

- ・「愛宕谷川・七谷川水系の地下水」→第2帶水層上部層 →水源井戸 ①
- ・桂川→第1帶水層（桂川沿岸）→第2帶水層（桂川沿岸）→水源井戸 ②
- ・第1帶水層（建設予定地域）→第2帶水層（建設予定地域）→水源井戸 ③

水源井戸のヘキサダイヤグラムの形状は、桂川沿岸の第2帶水層上部層と似ていることから、水源井戸での取水は桂川沿岸の第2帶水層上部層からの地下水が主体であると考えられる。桂川沿岸の第2帶水層上部層の地下水は、北～東方山地からの浸透水（愛宕谷川・七谷川水系の地下水）と桂川沿岸地域の浸透地下水が混合したものと考えられる。

図 5.1 水質分布平面図

図 5.2 地下水流動状況図

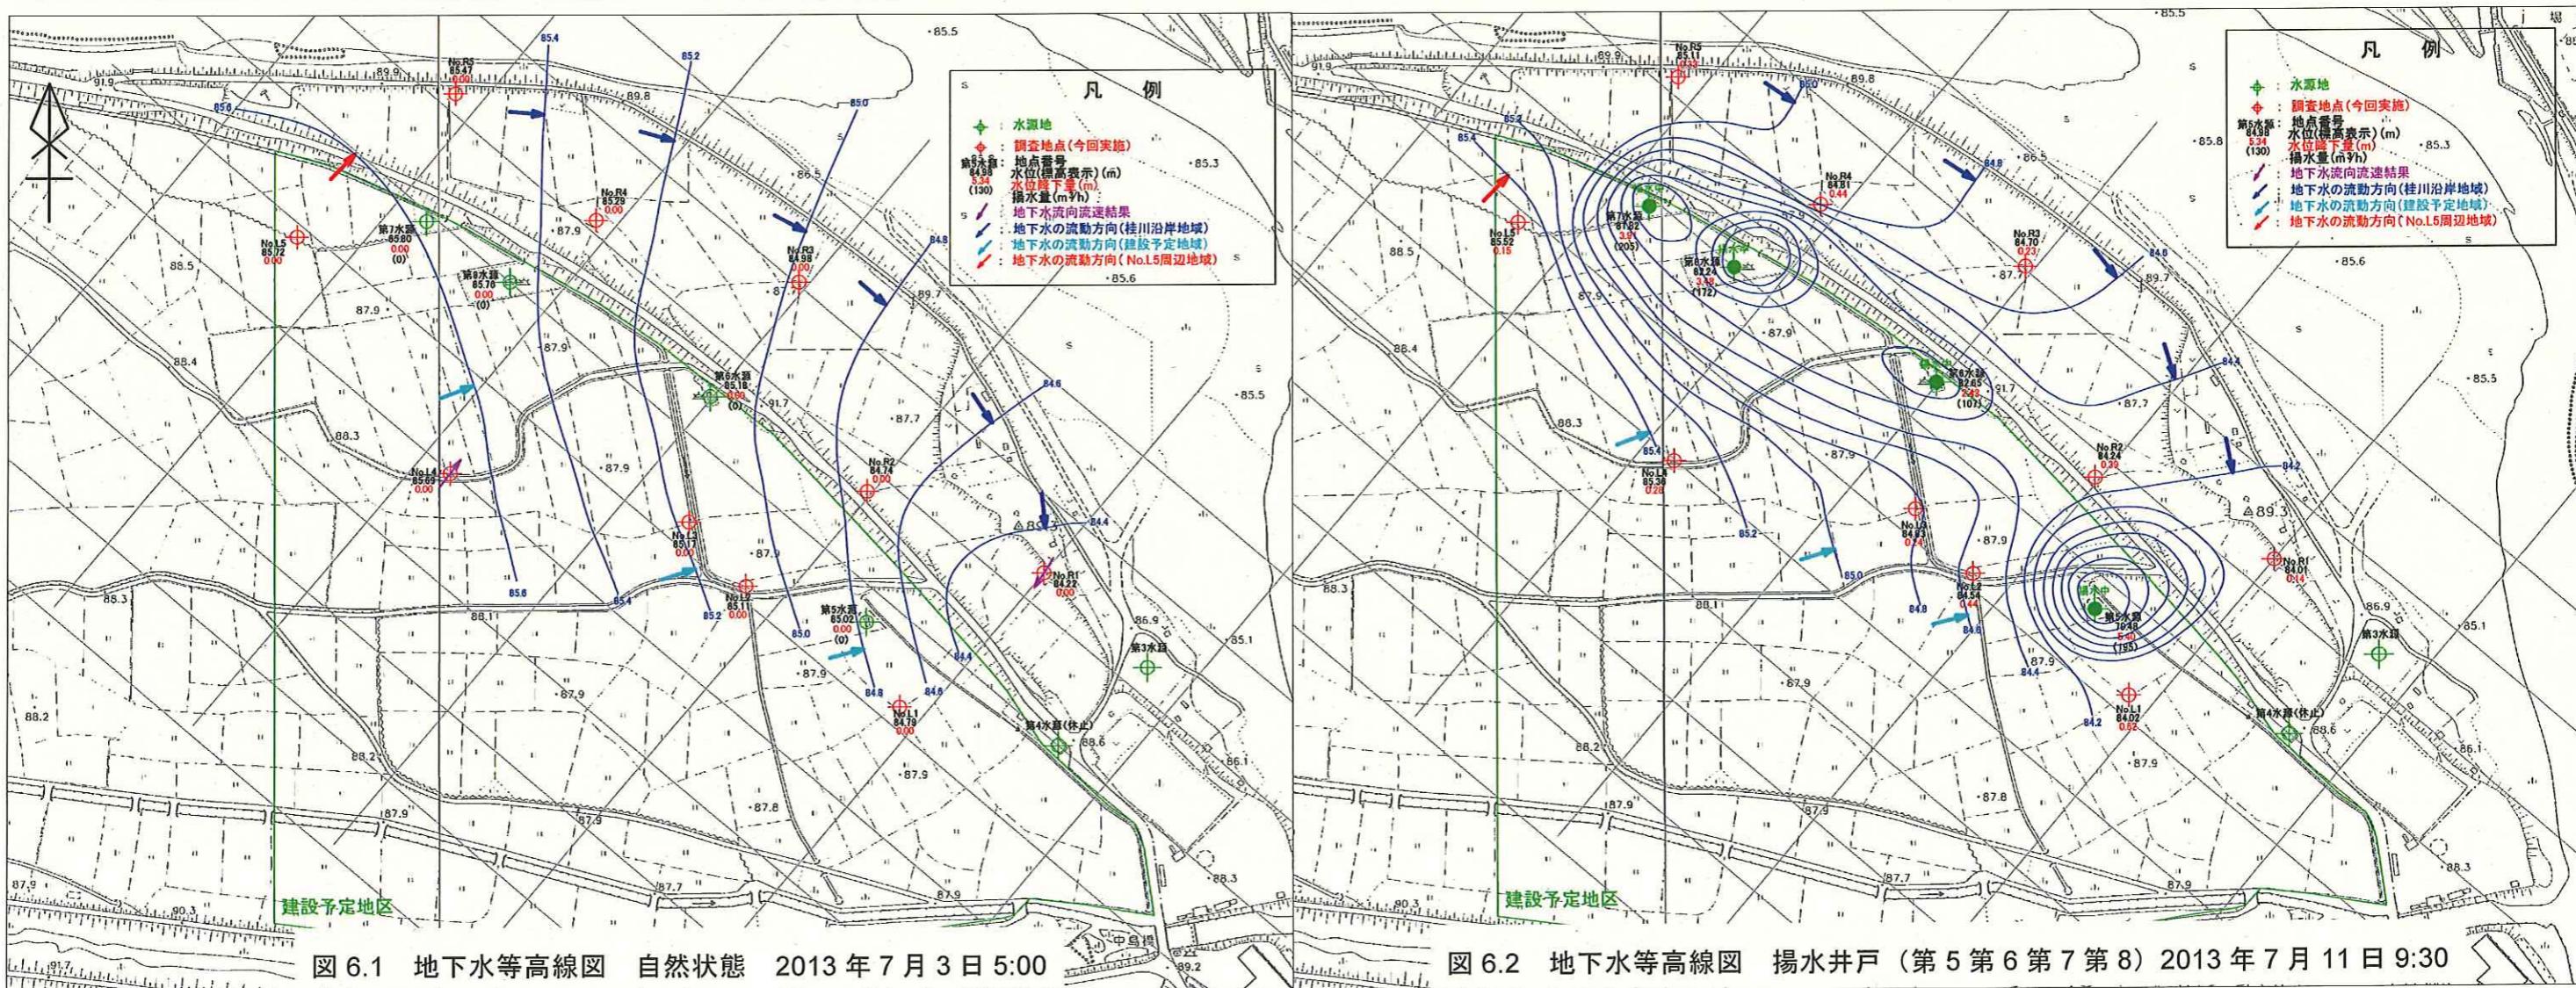
各水源井戸の運転パターンに応じた地下水等高線図を作成した。運転パターンは16種類あり、報告書にはこれら全ての等高線図を作成し添付している。ここでは、全ての井戸が運転していない状態（自然状態）と全ての井戸が運転している状態を図6.1、図6.2に示す。

全ての水源井戸が停止している自然状態での地下水の流動状況の結果（図6.1参照）をまとめると以下のとおりとなる。

- ・桂川沿岸地域は、桂川の影響を強く受けていることから、水位も桂川の河川水位と関係が深いと考えられる。概略の地下水の流動方向としては、桂川に沿った方向と考えられる。
- ・No.L5地域は、桂川の他、西方～南西方向に位置する曾我谷川や犬飼川の地下水の影響を受けていると考えられる。概略の地下水の流動方向としては、桂川へ向かう北東方向と考えられる。
- ・建設予定地域内で水源井戸に近接した地域は、桂川沿岸地域とNo.L5周辺地域の影響を受けていると考えられる。概略の地下水の流動方向としては、東北東方向と考えられる。

各水源井戸の運転状況に応じて地下水等高線図は変化している。地下水の流動方向は、一般的に等高線に直行する方向であると考えられている。スタジアム建設予定地点は、地下水の流動方向において、水源井戸の上流側に位置している。したがって、各井戸の運転状況によって上流域の地下水は、その影響が広範囲におよぶことが予想される。

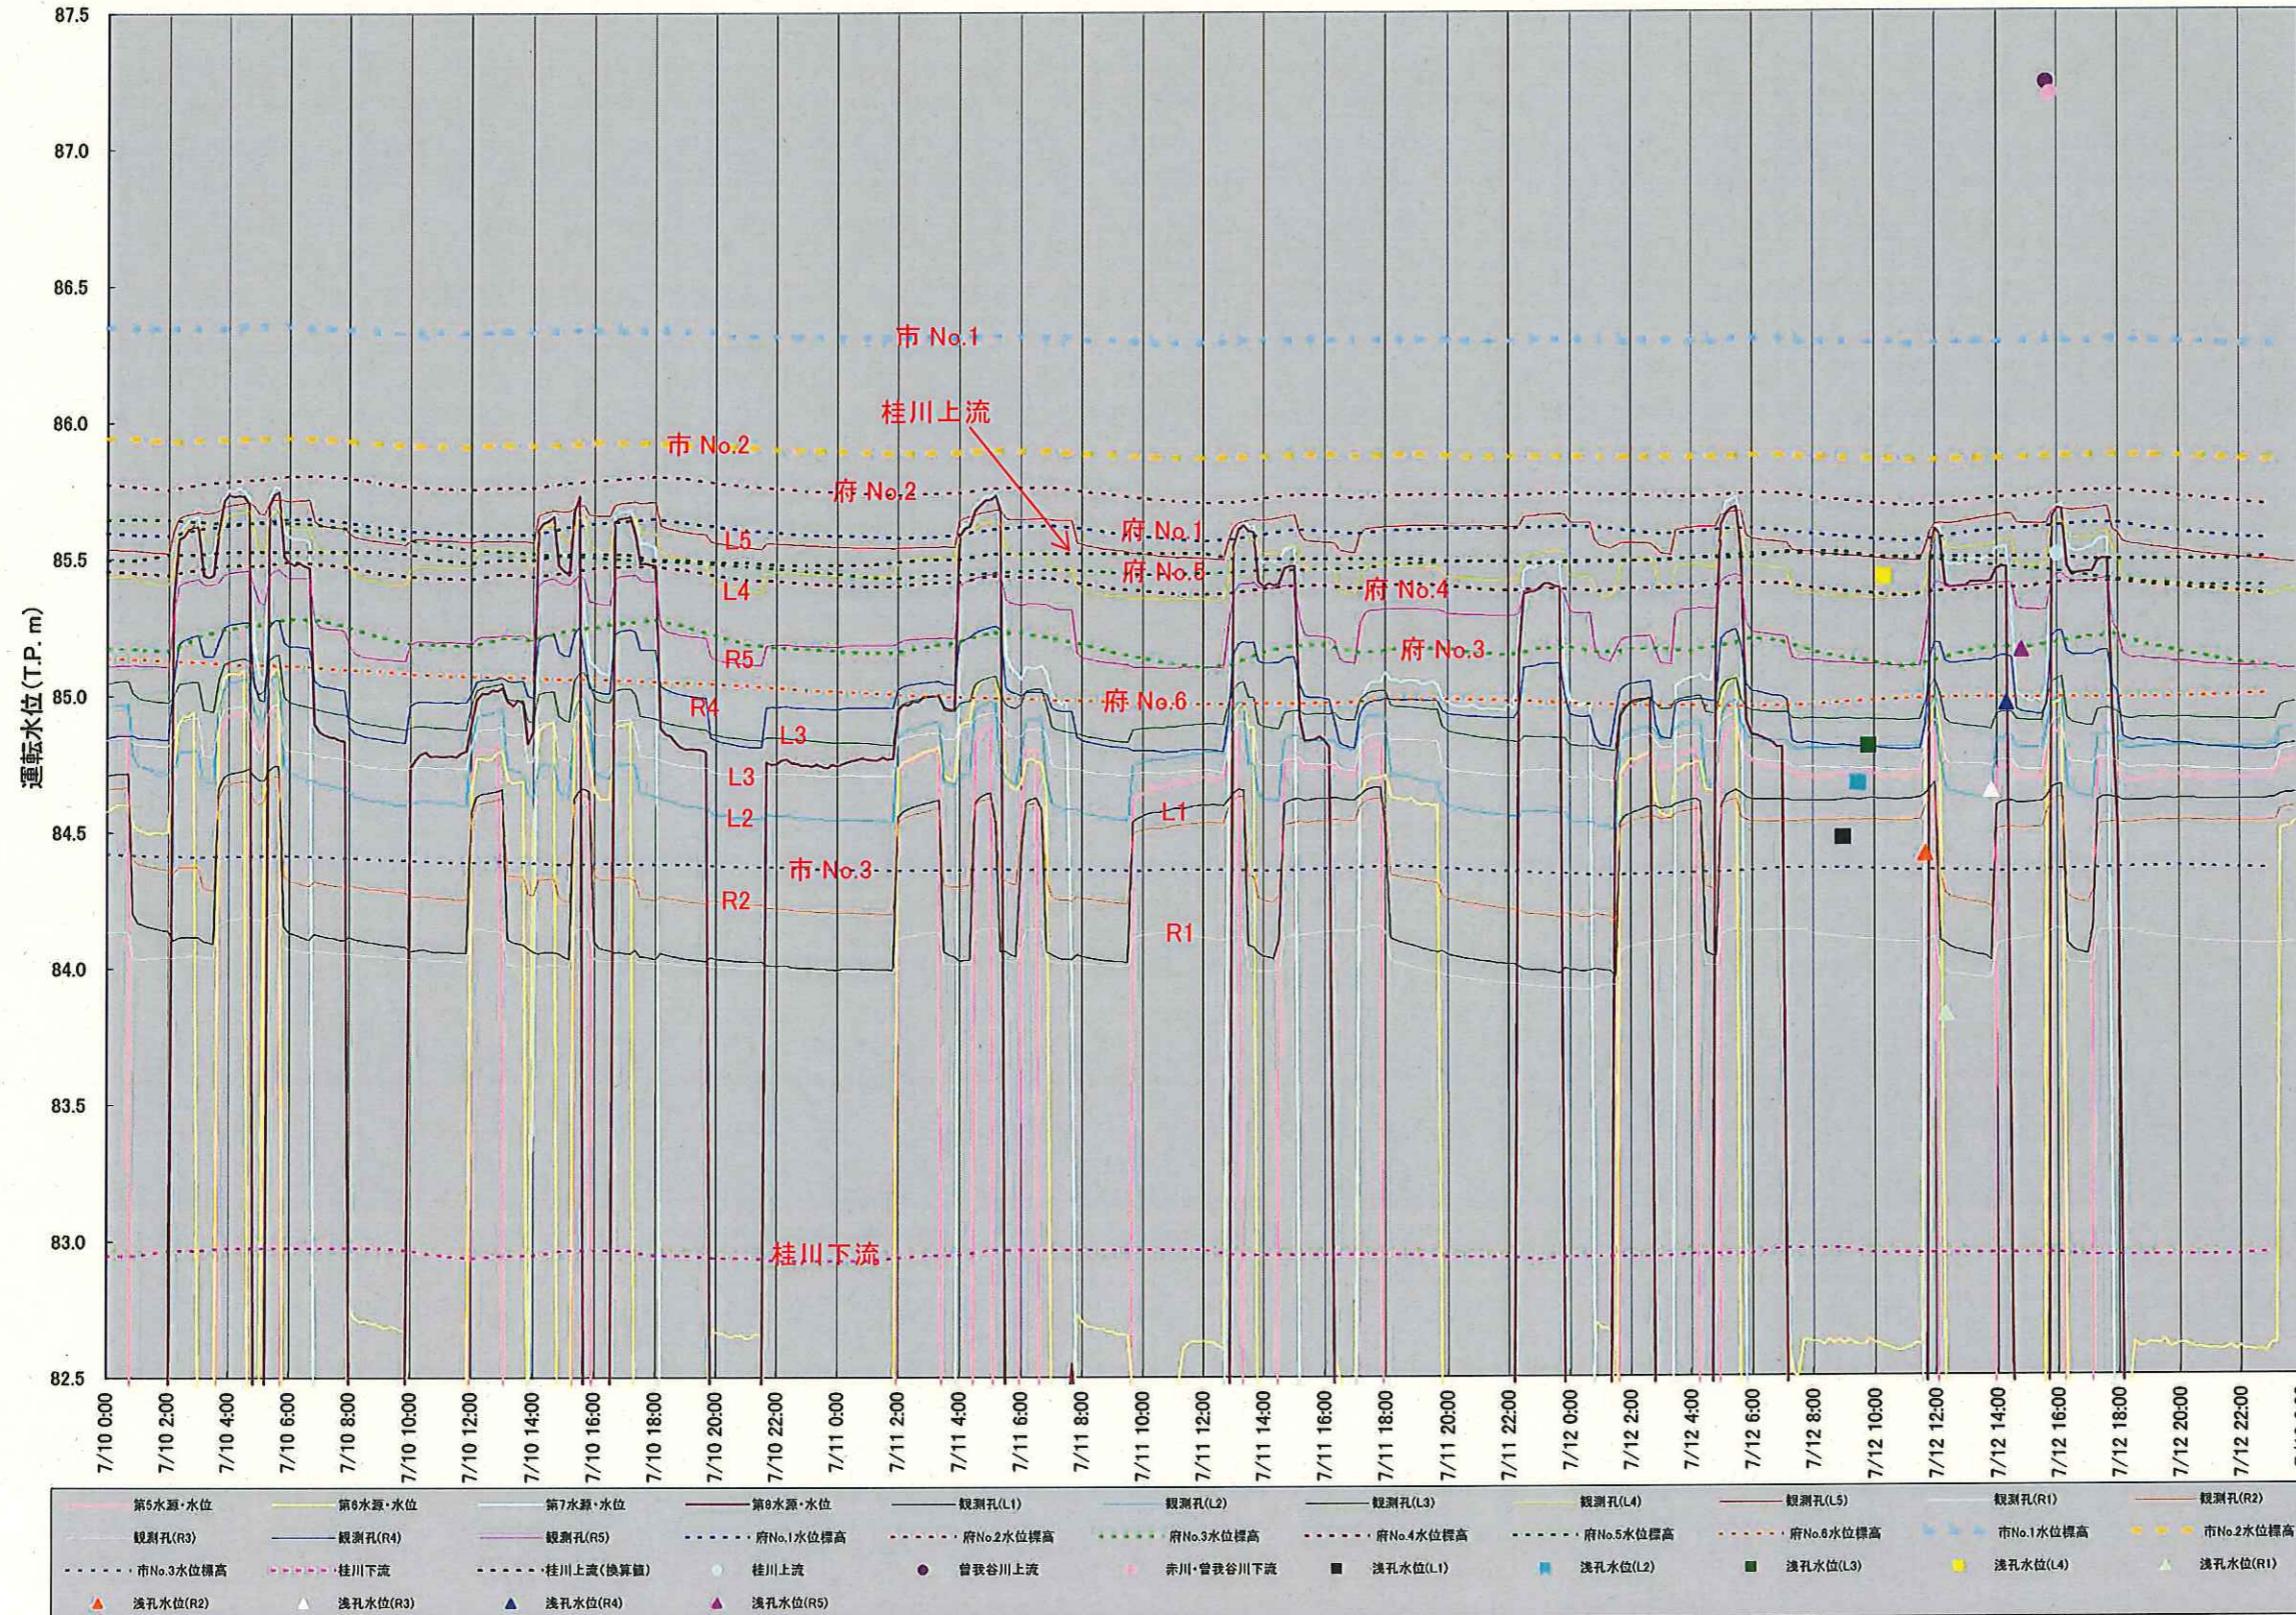
各帶水層における水位の関係を把握するため、第1帶水層を対象とした水位観測データ（京都府実施）、桂川河川水位、第2帶水層上部層を対象とした水位観測データ、第2帶水層を対象とした水源井戸の水位観測データを利用して水位対比図を作成した。データを整理した期間は、2013年7月1日～2013年8月7日である。ここでは7月10日～12日のグラフを図7.1に示す。水位対比図から、調査地の帶水層の水位は、以下の特徴が認められた。

- ・第1帶水層、第2帶水層上部層共、程度の差はあるが、桂川の河川水位の変動に応じて水位が変動している。
- ・第2帶水層上部層に設置された観測孔の水位は、水源井戸の運転に応じて鋭敏に反応しているのに対し、第1帶水層に設置されている観測孔の水位は、反応が鈍い。
- ・第1帶水層の内、府No.6地点、市No.3地点は、水源井戸の影響を全く受けていない。市No.1、市No.2地点への影響は僅かである。

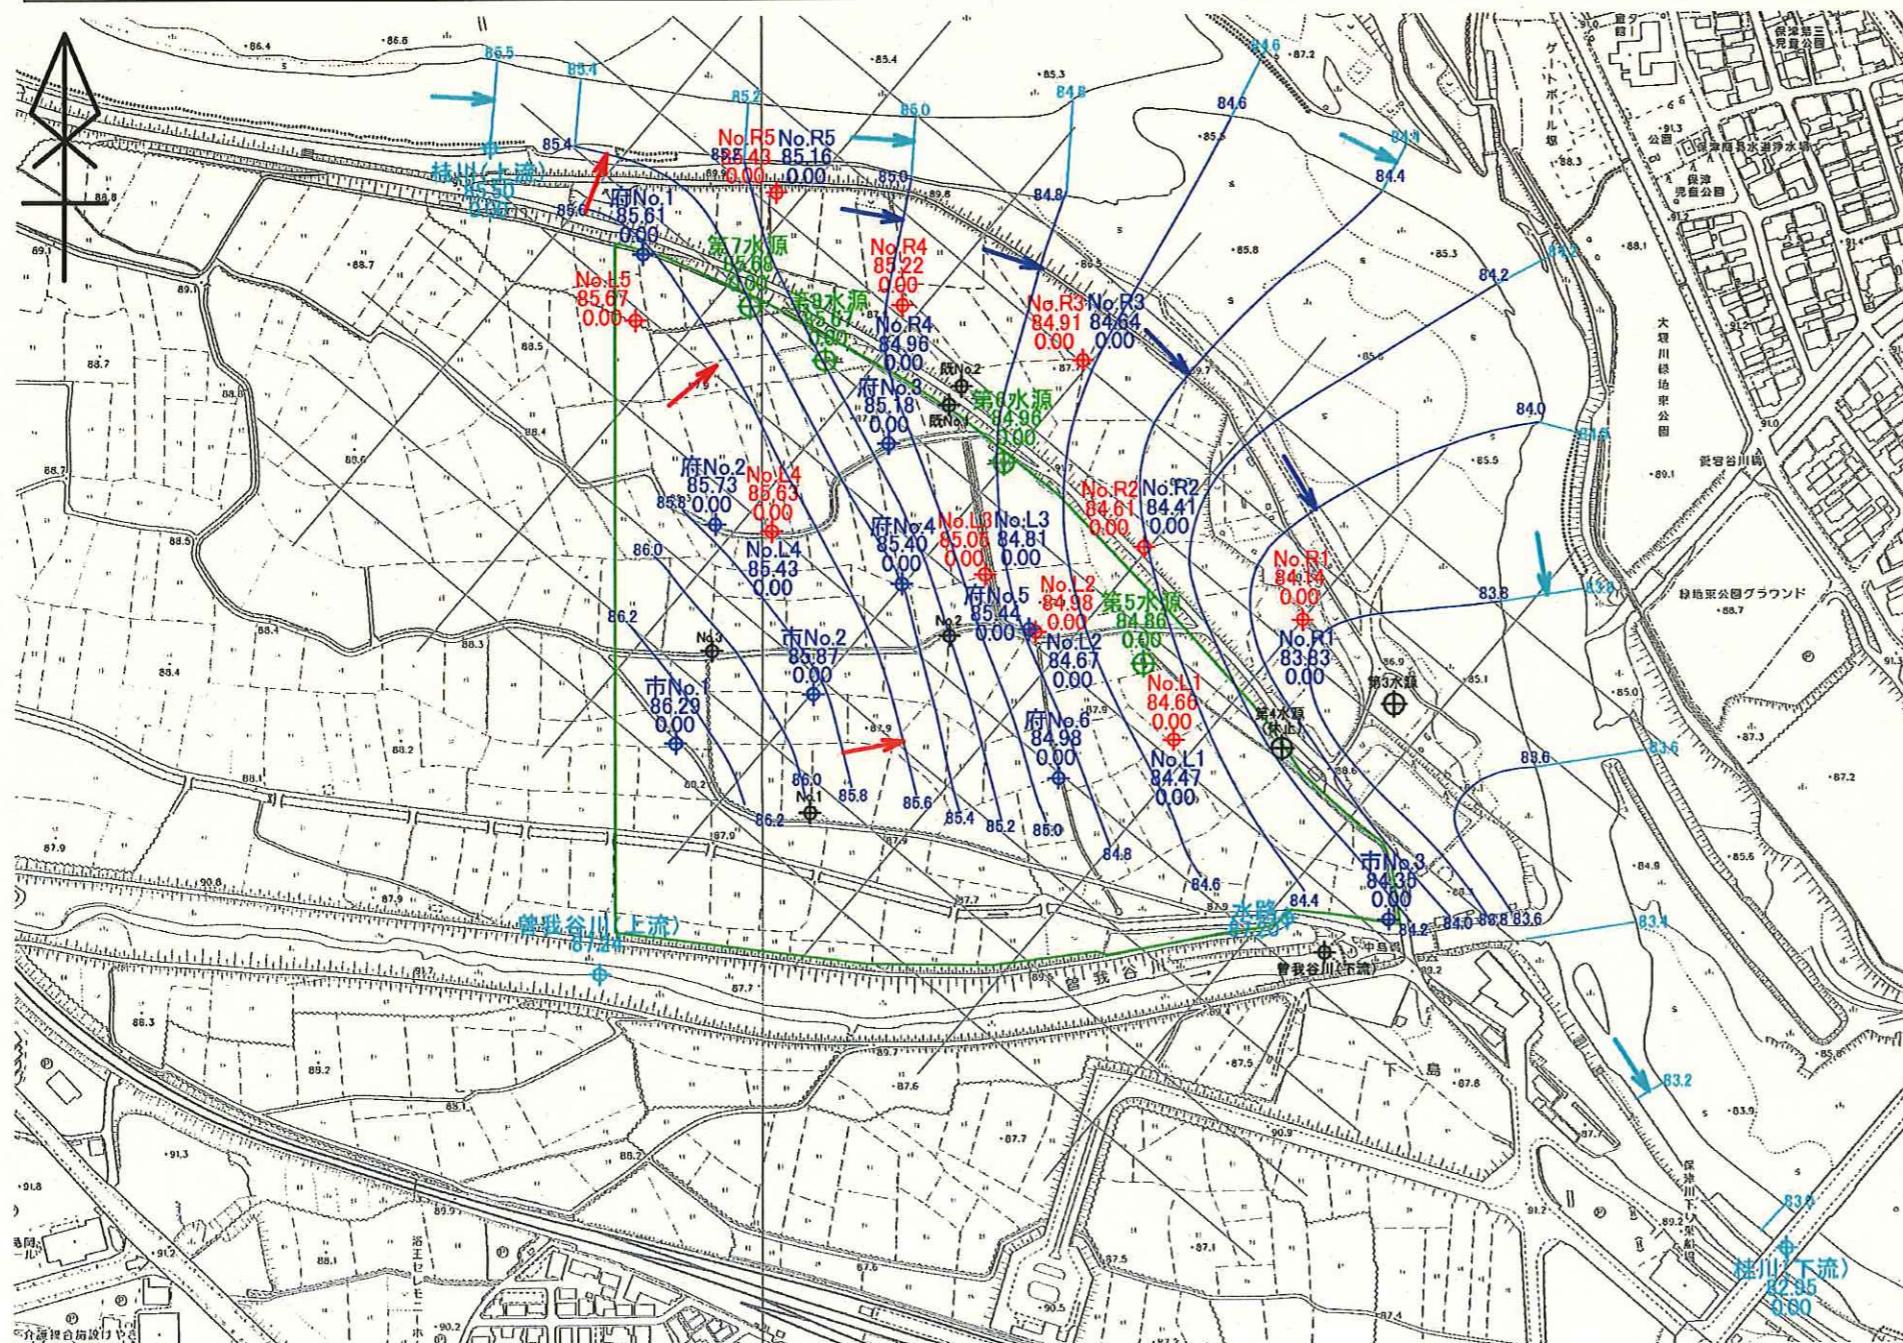
図8.1 地下水等高線図 自然状態 (2013年7月12日 16:00)

第1帶水層の地下水の流动状況を把握するため、水位データ（府貸与データ）を利用して地下水等高線図を作成した。ここでは、全ての井戸が揚水していない自然状態の結果を図8.1に示す。水質の分布状況から、第1帶水層は、2地域に分ける事が可能であり、各区分の特徴は以下のとおりである。

- ・建設予定地域の概略の地下水の流动方向としては、東北東方向と考えられる。府No.1地点付近では北北東方向の流动方向で、桂川に直接流入していると考えられる。
- ・桂川沿岸地域の概略の地下水流动方向としては、南東方向と考えられる。建設予定地域から流入してきた地下水と、桂川からの伏流水が混合し、桂川に沿って流下していると考えられる。

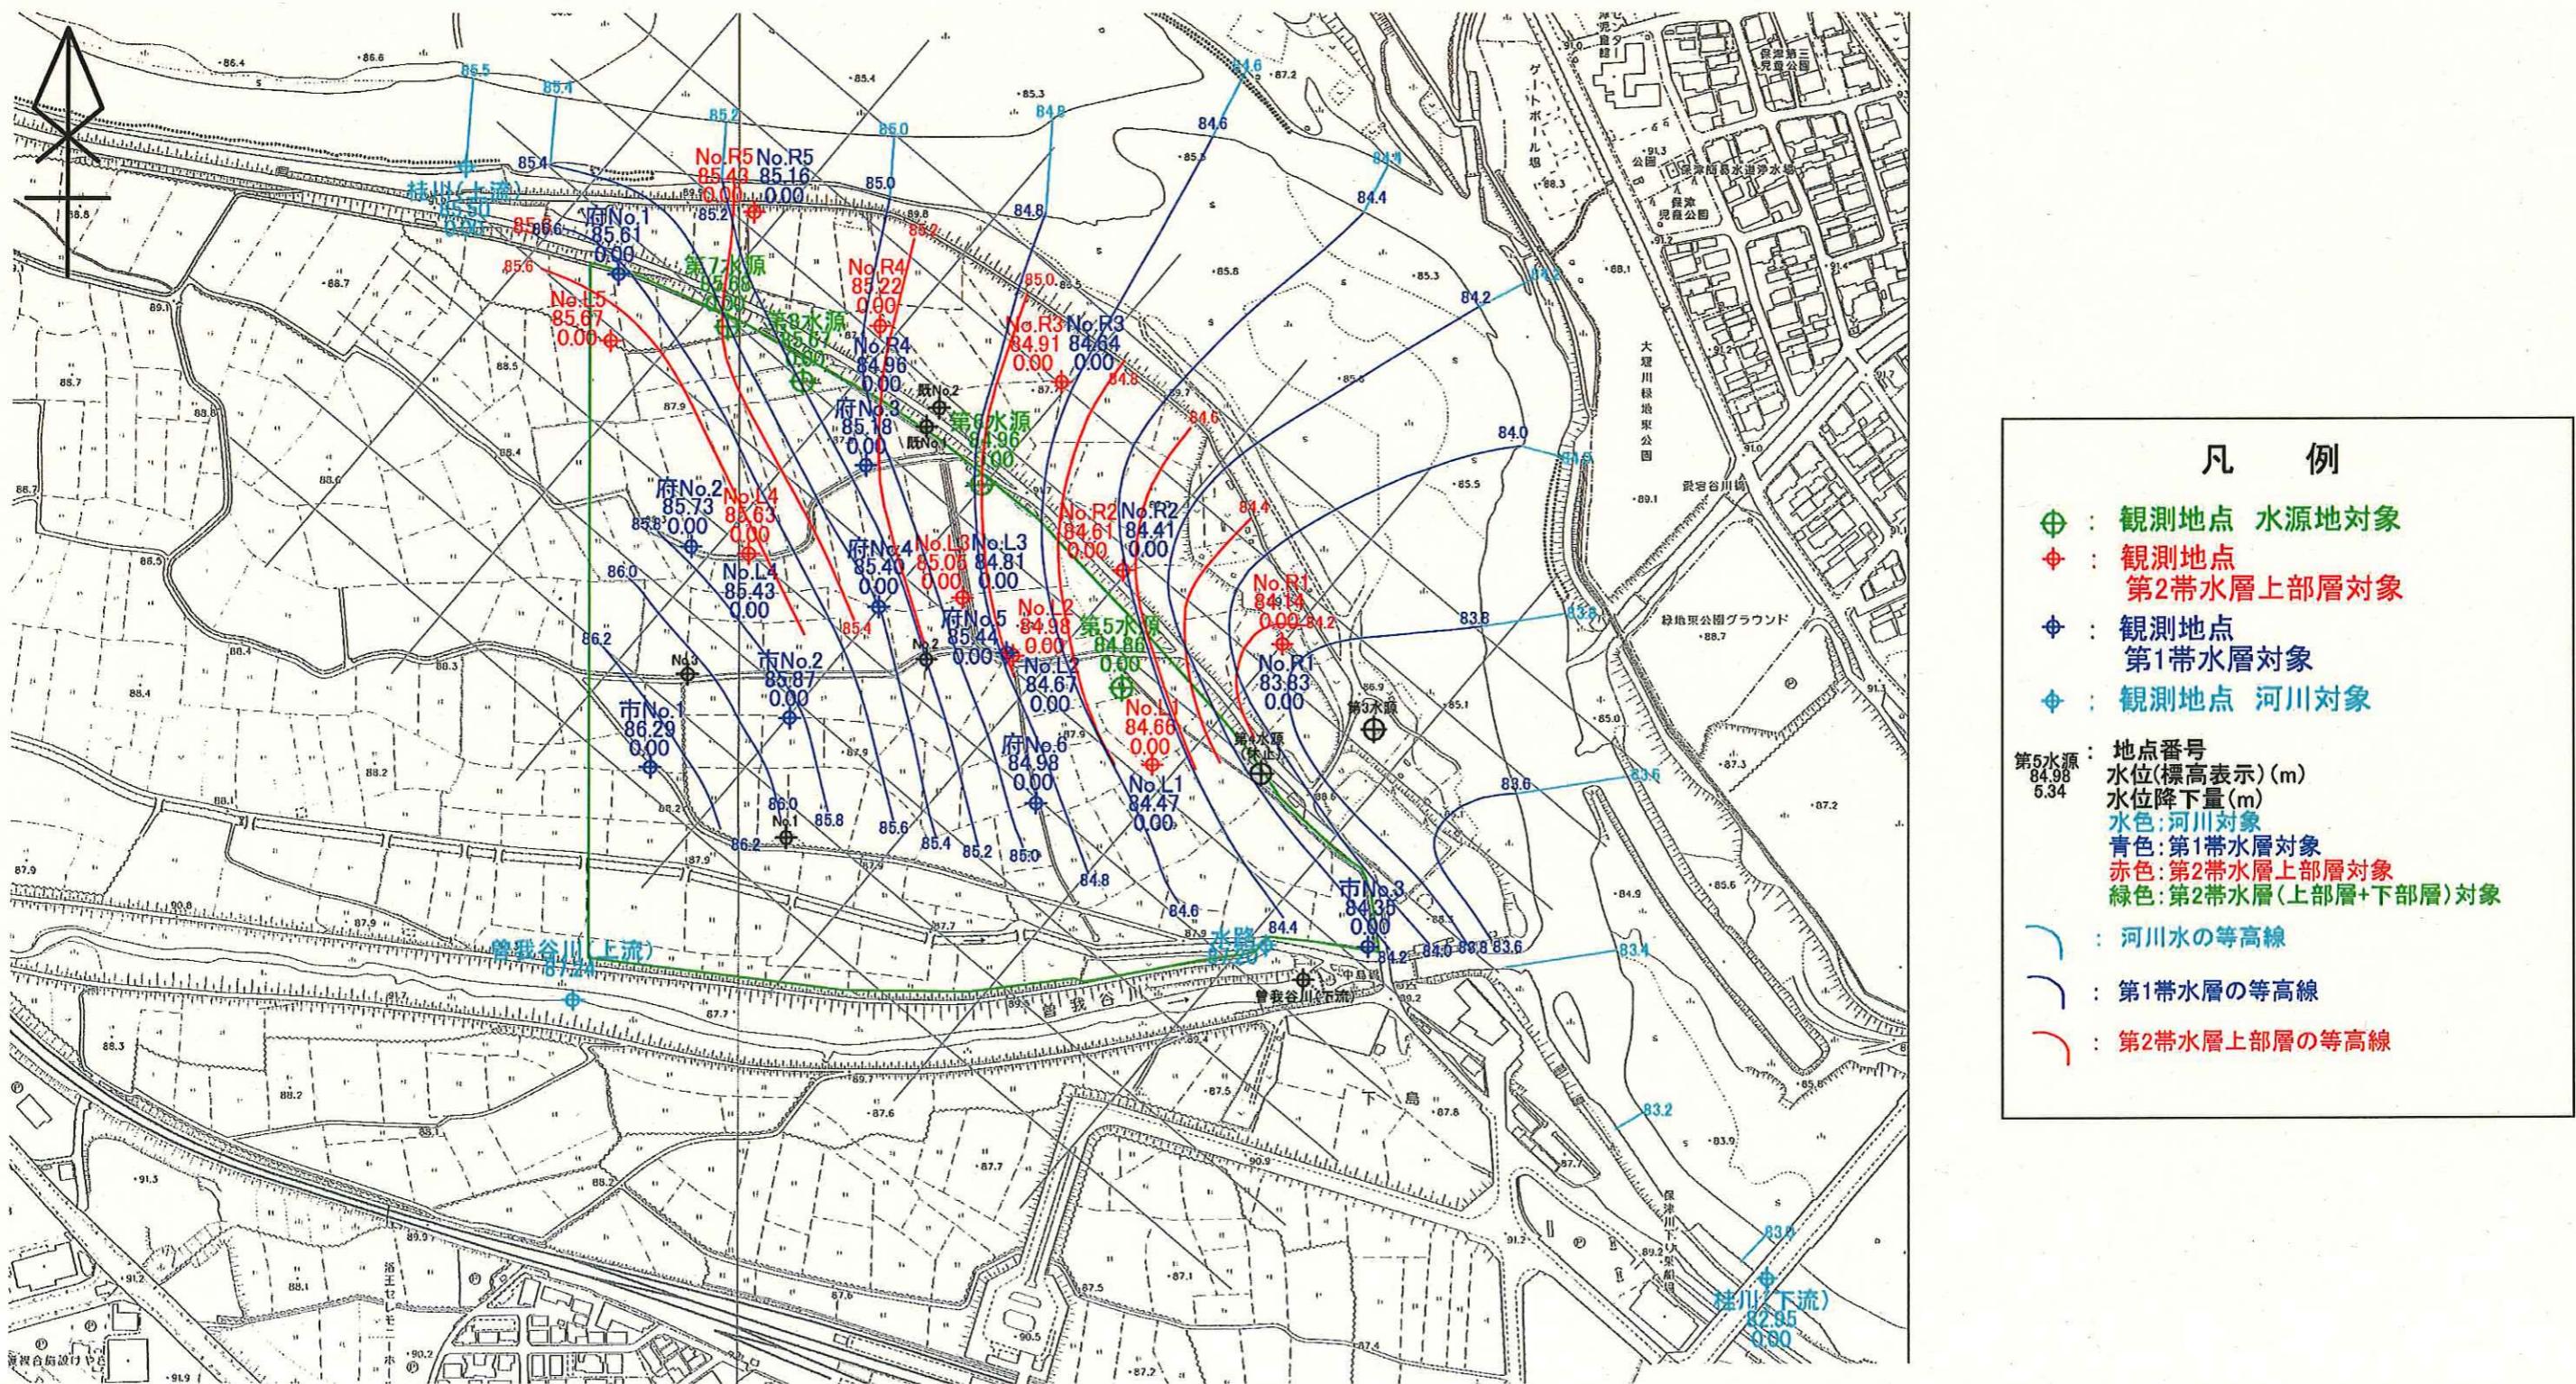
図9.1 地下水等高線対比図 自然状態 (2013年7月12日 16:00)

第1帶水層と第2帶水層上部層の水位との関係を把握するため、2013年7月12日16:00（自然状態）での第1帶水層の地下水等高線図に、第2帶水層上部層の等高線図も記載し、「図9.1 地下水等高線対比図」に示す。

- ・桂川沿岸のNo.R1～No.R5の地域においては、概ね、第2帶水層上部層の地下水の方が、第1帶水層よりも20cm程度高い結果が得られた。
- ・建設予定地においては、No.2（京都府既往データ）地点付近より東側（下流側）では、第2帶水層上部層の方が第1帶水層よりも高いが、西側（上流側）では、第1帶水層の方が第2帶水層上部層よりも高い結果が得られた。
