大規模スポーツ施設建設設計画に伴う三宅浄水場系水源影響調査業務委託

報 告 書 概 要 版

株式会社 キンキ地質センター

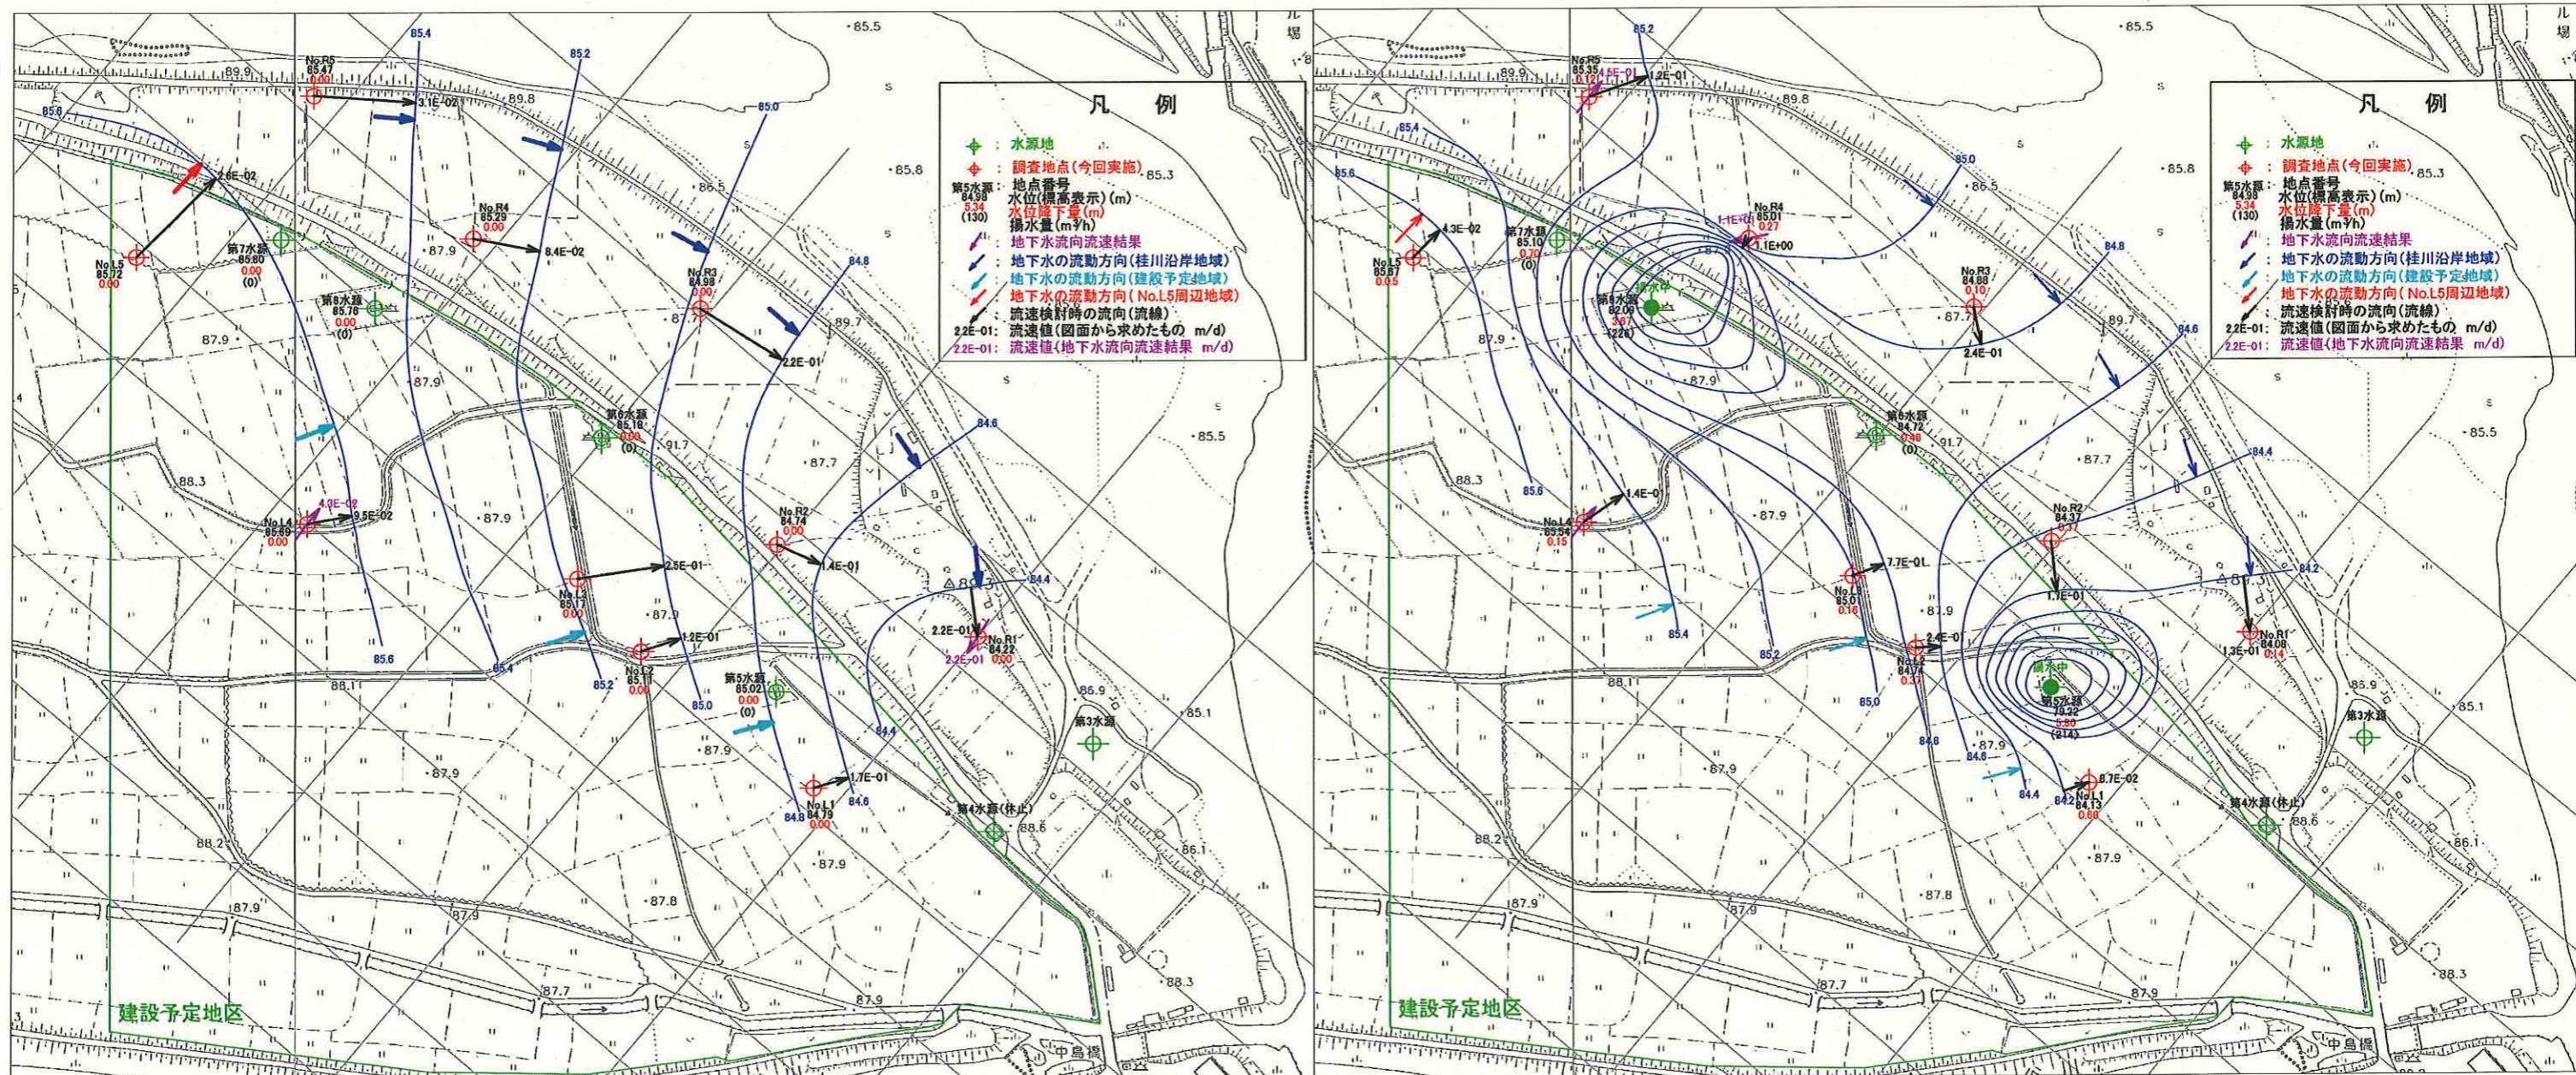
ここでは、水源井戸が揚水していない自然状態と全ての水源井戸が運転している状態の結果を図 10.1、図 10.2 に示す。

- ・自然状態の流速について、No.L1～L4、R1～R4 地点は、 $0.084\sim0.25\text{m/d}$  の結果が得られた。No.L5、No.R5 地点は  $0.026\sim0.031\text{m/d}$  が得られ、他の地点に比べ遅くなっている。
- ・第5水源、第8水源が揚水している場合の流速について、No. L1、L2、L4、R1～R3、R5 地点は、 $0.087\sim0.24\text{m/d}$  の結果が得られた。No.L5 地点は  $0.043\text{m/d}$  が得られ、他の地点に比べ遅くなっている。No.R4 地点は、第8水源の運転に応じて、地下水流向流速測定値が  $11\text{m/d}$  と大きな結果が得られており、局所的な水みち（高透水部）の存在や、桂川方向からの地下水の流入が多いことが考えられる。

図 10.1 地下水流速解析図（自然状態 水源井戸停止） 2013年7月3日 5:00

図 10.2 地下水流速解析図 揚水井戸（第5、第8） 2013年7月3日 11:50
